PRECISION ENGINEERED
TURBOCHARGERS & PARTS

**ÜBERDREHZAHL (UND
LANGZEITSCHWINGFESTIGKEIT)**

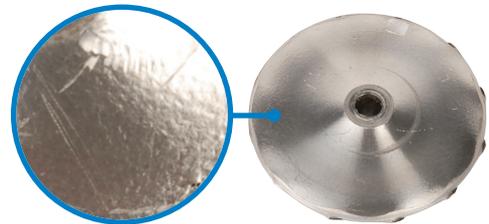
- Modifikationen des Motors wie "Chiptuning" oder "Übermäßige Treibstoffzufuhr (over-fuelling)"
- Ungleichmäßiger Luftstrom zum Turbo
- Falsche Einstellung des Wastegate- oder VNT-Mechanismus
- Abgenutzte Einspritzdüsen
- Einbau eines unzulässigen Turbos
- Signalverlust zum elektronischen Aktuator (SREA - Simple Rotary Electronic Actuator) für die Wastegate- oder VNT-Steuerung

Orangenhauteffekt am Verdichterrad

- Überprüfen Sie, dass keine Verengungen oder undichte Stellen im Luftansaugrohr vorhanden sind
- Stellen Sie sicher, dass die Wastegate bzw. VTG Verbindung frei beweglich ist und ordnungsgemäß kalibriert wurde
- Vermeiden Sie leistungssteigernde Maßnahmen wie Remapping oder Chiptuning, und übermäßige Treibstoffzufuhr (over-fuelling)

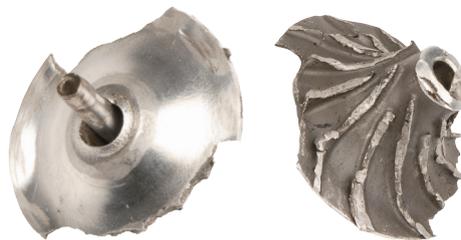
Vollständiges Bauteilversagen

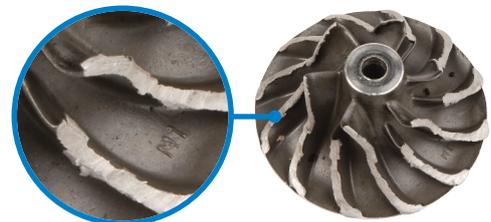
Reibstellen am Verdichterrad
