# melett

## ÖLMANGEL

### Mangelschmierung / Ölmenge

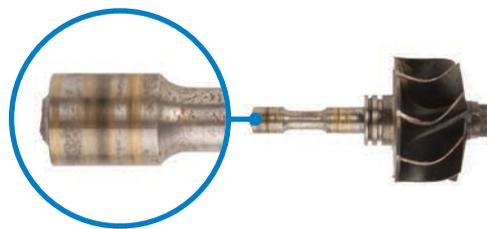
Stoffübergang vom Radiallager

- Die Ölversorgung des Turbos ist entscheidend; prüfen Sie stets, ob der Öldruck korrekt ist
- Vermeiden Sie die Verwendung von Silikon an Öldichtungen, da sich diese leicht ablösen und Ölkanäle verstopfen können
- Reinigen oder ersetzen Sie Ölzuläufe, um Kohlenstoffablagerungen oder Ölschlamm zu entfernen, die andernfalls den Ölfluss zum Lagersystem beeinträchtigen könnten
- Verwenden Sie bei der Montage eines Ersatzturboladers frisches Öl und neue Ölfilter, die vom Motorenhersteller empfohlen wurden

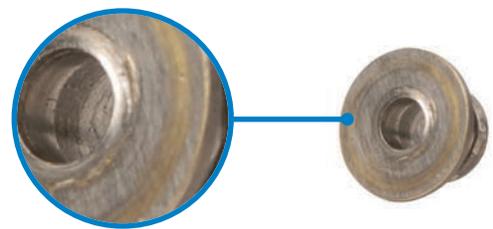
Materialübertragung vom Axiallager

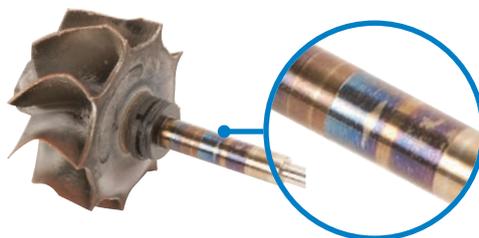
Verfärbung am Radiallagerdurchmesser der Läuferwelle

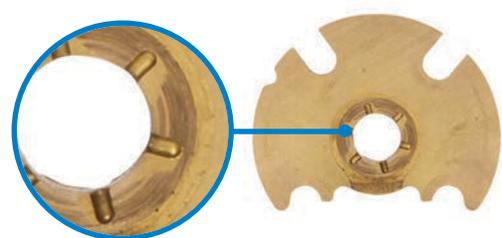
Übermäßige Abnutzung des Axiallagers

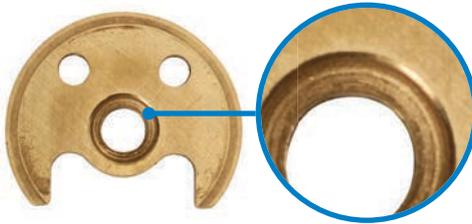
Übermäßige Abnutzung des Axiallagers

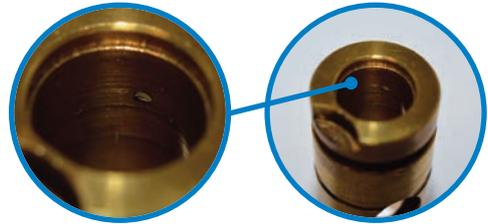
Übermäßiger Verschleiß des Gleitlagers
